# EVALUACIÓN RÁPIDA DE DAÑOS EN EMERGENCIAS

## PROTOCOLOS DE ACTIVACIÓN Y ACTUACIÓN DEL GRUPO DE EVALUACIÓN DE DAÑOS

2ª Edición, 2022

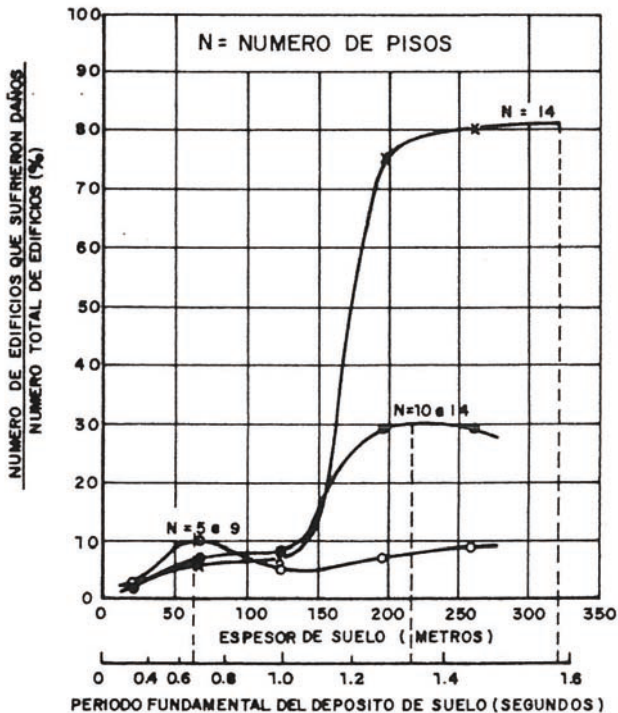
Figura 1.3. Efectos geológicos locales observados en el terremoto de Caracas (1967).

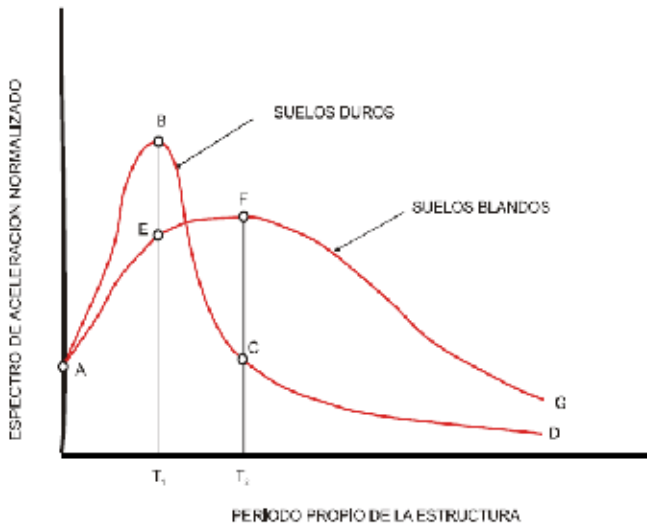
Figura 1.5. Mecanismo de la rotura progresiva (Ohsaki, 1969).

La variación de la forma del espectro con las condiciones del suelo explica asimismo el fenómeno denominado “rotura progresiva” de un edificio, que consiste en lo siguiente. Sean ABCD y AEF, respectivamente, los espectros normalizados de aceleración comentados en el

párrafo anterior (figura 1.5). Si una estructura de período  $T_1$ , suficientemente dúctil, se ve sometida a un terremoto intenso, se figurará (puntos B y E), produciéndose una serie de grietas o incluso roturas locales que harán que su período natural aumente hasta el valor  $T_2$ . Entonces, si el edificio está cimentado en suelo firme, su respuesta disminuirá sensiblemente (punto C), deteniéndose incluso la fisuración. Lo contrario ocurre si el edificio se apoya en un suelo poco competente, llegando incluso a aumentar la respuesta en la nueva situación (punto F).

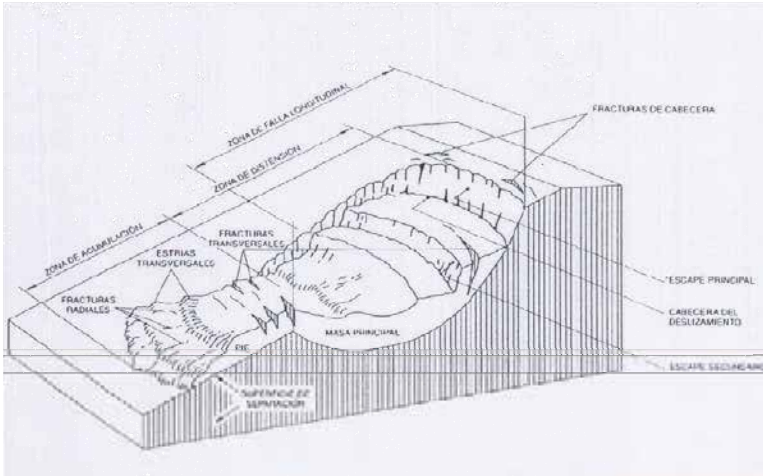
Figura 1.18. Esquema de la rotura circular (Varnes, 1978).

Esta figura esquematiza bien los elementos del terreno deslizado, con acumulación de los materiales al pie del talud que producen un abombamiento del relieve y escarpes en la cabecera donde antes aparecieron grietas de tracción.

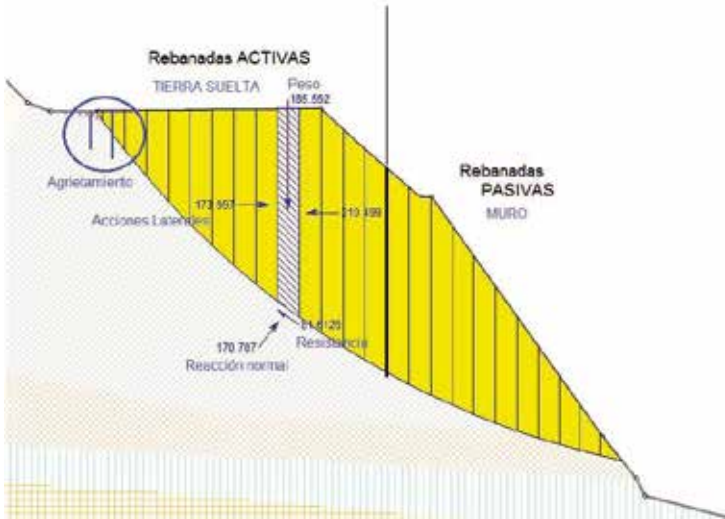
Figura 1.20. Esquema bidimensional de una rotura circular, división en rebanadas y círculo de rotura.

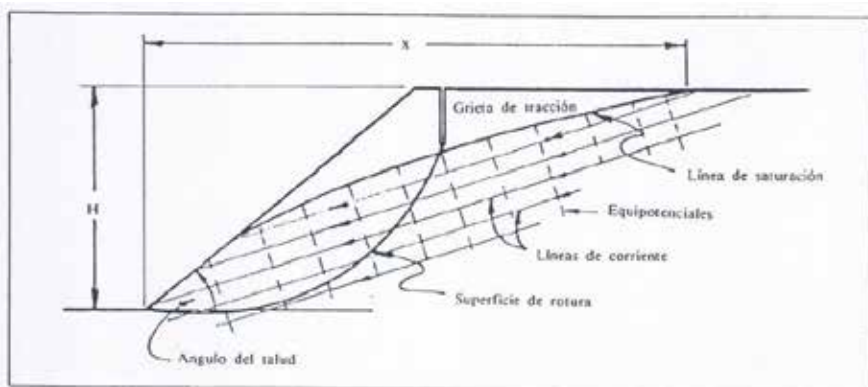
Fig. 7.80.—Red de filtración en el talud cuando la línea de saturación coincide con la superficie del terreno a una distancia  $x$  del pie del talud (HOEK y BRAY, 1977). Cort. de Inst. of Min. and Metal.

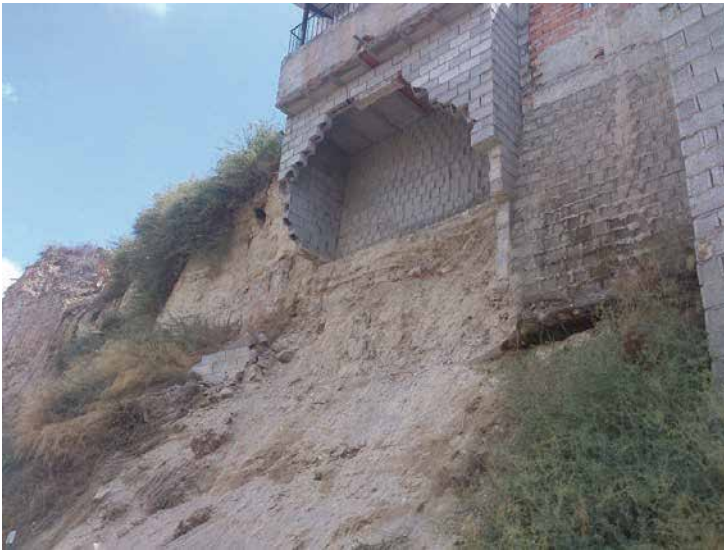
Figura 1.32. Pérdida de cimientos por rotura circular en talud.

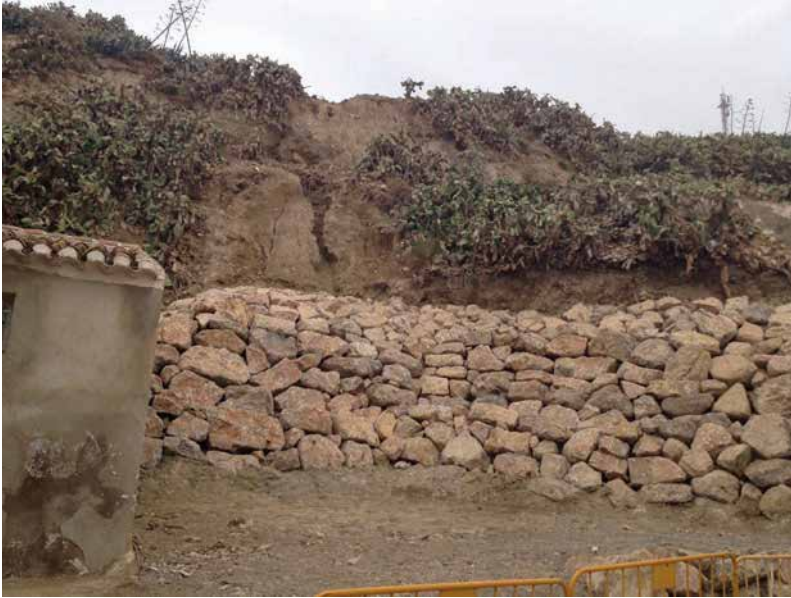
Figura 1.33. Refuerzo de emergencia en base de talud deslizado.

4. La corrección, en emergencias, consiste en apilar peso en la base de talud, lo que se suele conseguir colocando bloques de escollera y grava en su dorso.

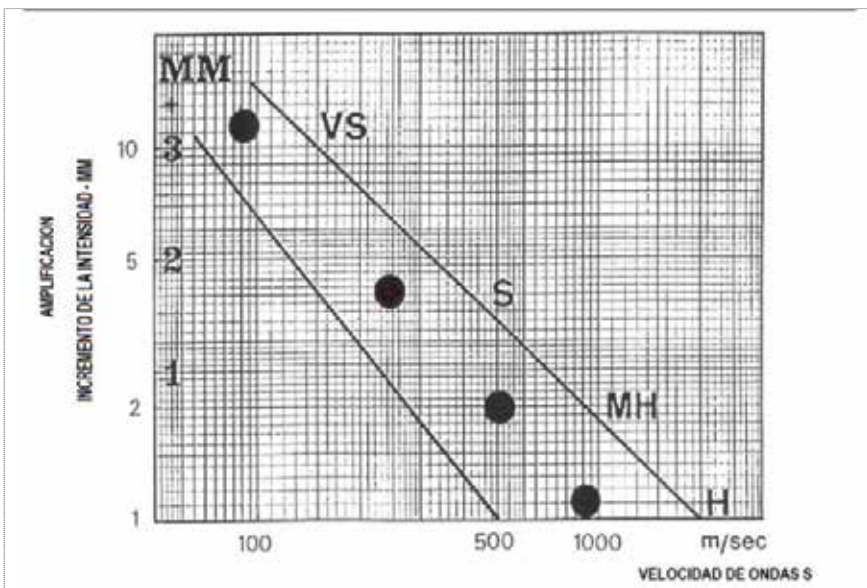
Figura 1.36. Incremento de la intensidad MM en función de los distintos tipos de suelos. H = Duros (roca homogénea), MH = medio duros (rocas blandas y depósitos aluviales secos compactos), S = blandos (depósitos aluviales con poca agua), VS = muy blandos (rellenos y depósitos aluviales blandos con capa freática cercana a la superficie).

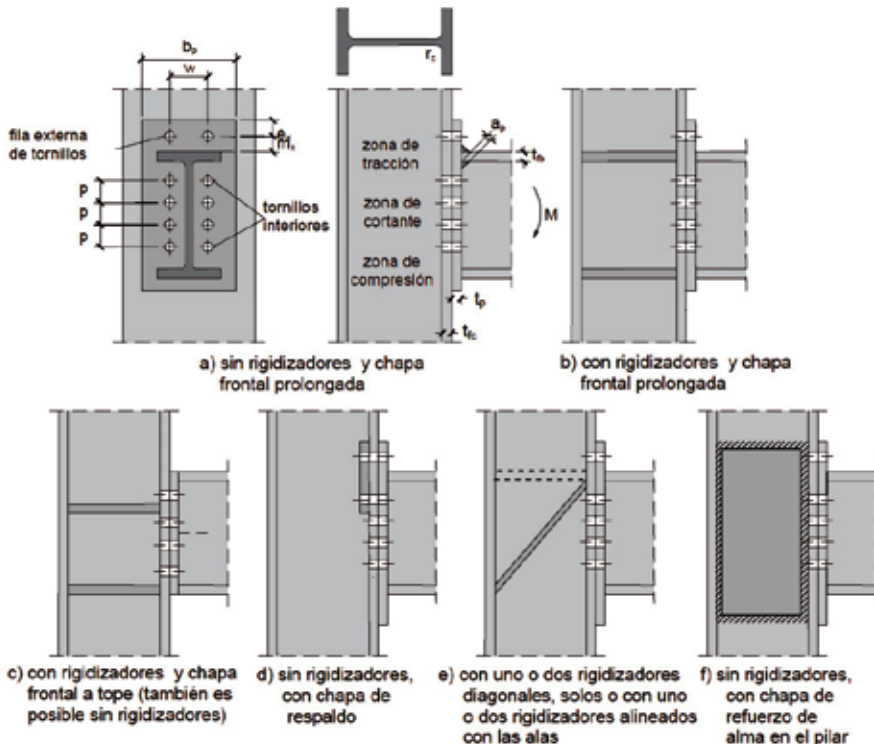
Figura 2.12. Uniones rígidas viga-pilar con chapa frontal atornillada. (Fuente: CTE DB.SE-A)

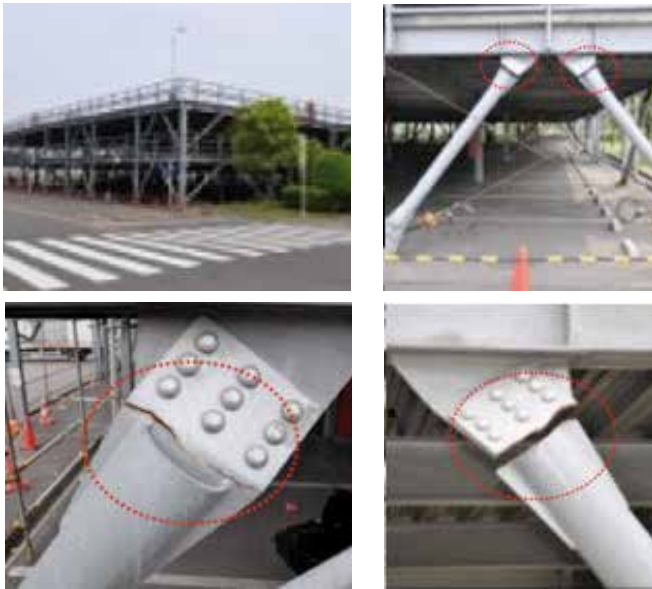
Figura 2.16. Fracturas en las cartelas de unión (Fuente: Ávila, 2011)

En la figura 2.16 se muestra, en otro edificio metálico para aparcamiento, las fracturas de las cartelas de unión en los extremos superiores de las diagonales. Este edificio no contaba con rigidizadores que impidieran el posible movimiento de las cartelas fuera de su plano.

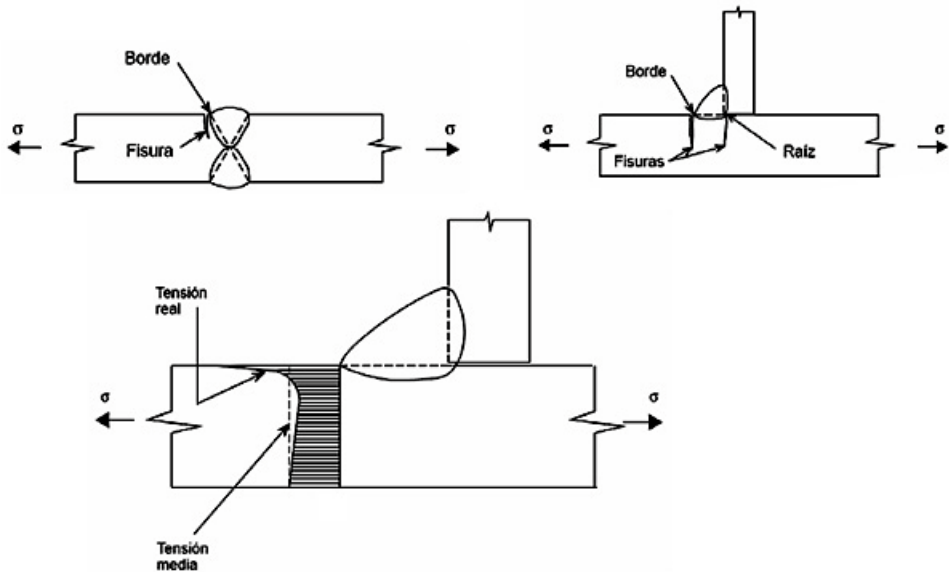
Figura 2.18. Distribución de tensiones en las chapas por efecto de las soldaduras.

Por efecto de la soldadura, se producen picos de tensiones en las chapas que hace que se creen fisuras (figura 2.18)

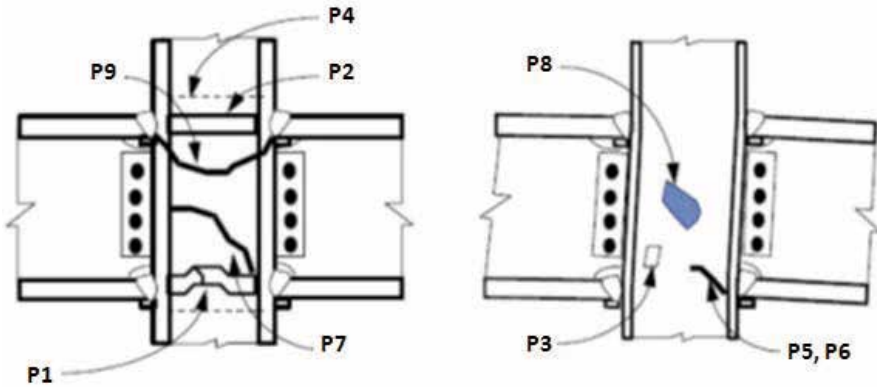
Figura 2.27. Tipos de daño en nudo (Fuente: FEMA 351)

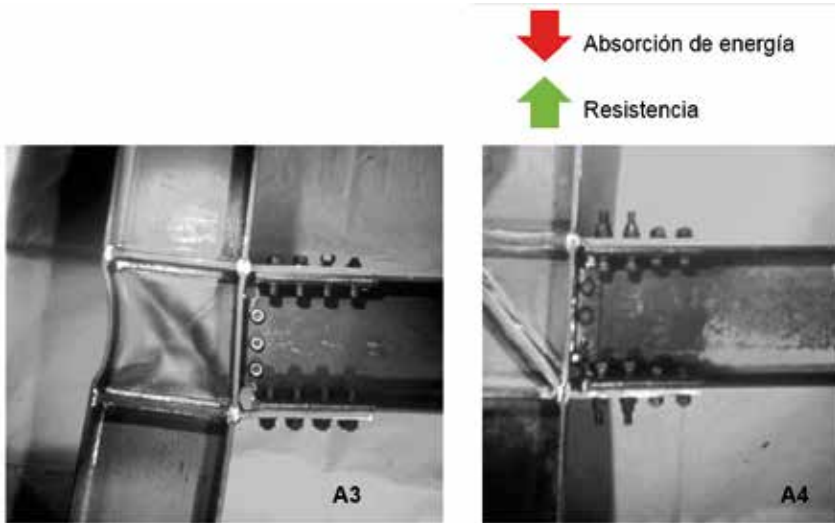
Figura 2.30. Nudos tipo A3 y A4 ensayado por Mazzolani y otros. (Fuente: ITEA, 2008)

Comparando A3 y A4, se puede observar que la introducción de una diagonal de rigidización redujo la energía disipada, aumentó la resistencia, pero produjo una fractura frágil, ya que el agotamiento se produjo para la carga máxima.

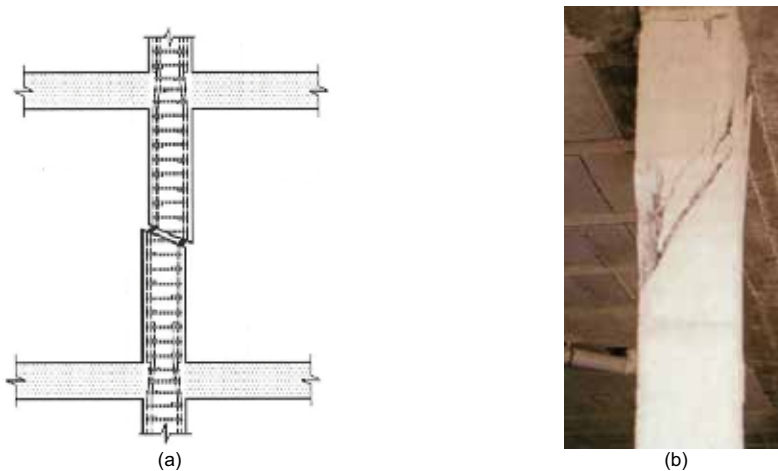
Figura 3.18. Agrietamiento inclinado de pilar. (Fuente: (a) Calavera, 2005. (b) Fernández, 1994)

Pueden darse en la sección intermedia del pilar o en cabeza del mismo (más habitual en cabeza). Si la fisura se produce en el centro de tramo del pilar puede llegar a ocasionar su corte completo, junto con la probable rotura de las armaduras longitudinales (figura 3.18).

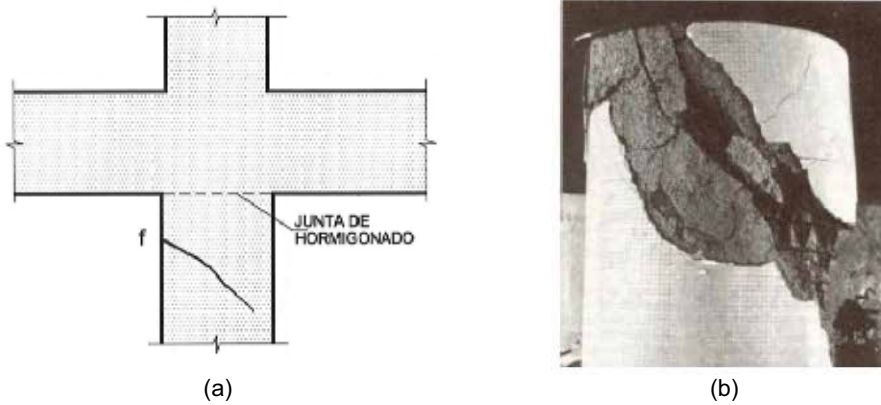
Figura 3.19. (a) Fisura inclinada en cabeza de pilar (Fuente: Calavera, 2005). (b) Pilar agotado por agrietamiento diagonal (Fuente: Estévez, 2003)

Las fisuras inclinadas en cabeza de pilar suelen tener aberturas elevadas (superiores a 1 mm). La causa de estos fallos suele ser una inadecuada cuantía y disposición de estribos. La figura 3.19 muestra esta patología.

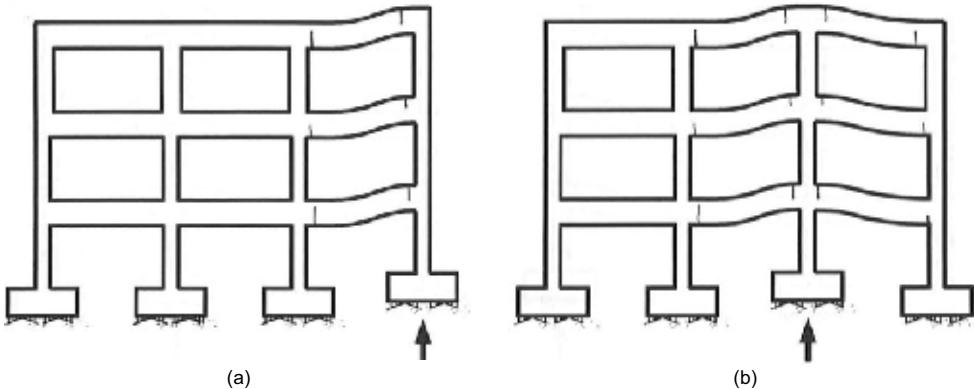
Figura 3.39. Fisuración por ascenso de pilar. (a) De fachada. (b) Intermedio. (Fuente: Calavera, 2005)

Si lo que origina el sismo es la elevación de un pilar de fachada, la fisura se encontrará en cara superior de viga junto al pilar que asciende y en cara inferior en el extremo opuesto (figura 3.39a). Por último, la elevación de un pilar intermedio de la estructura ocasionará la aparición de fisuras en cara superior junto al pilar que asciende, en las dos vigas que apoyan en él, y en cara inferior en los extremos de dichas vigas (figura 3.39b).

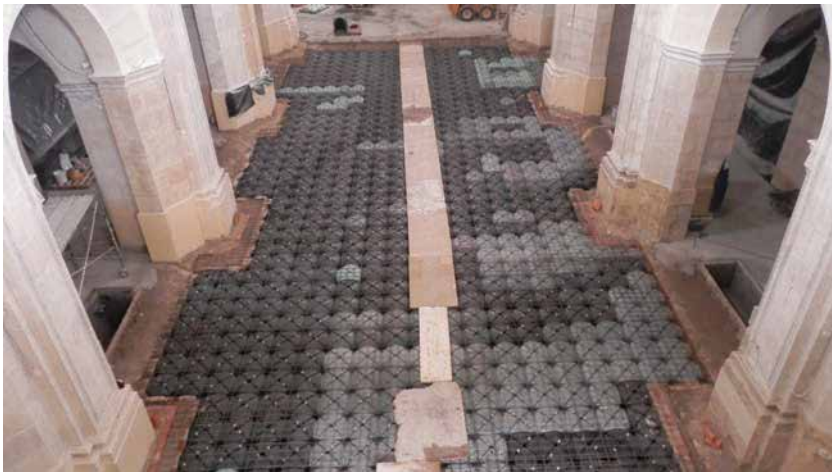
Figura 4.7: Ejecución de la solera ventilada en la Iglesia de San Mateo, a base de casetones de PVC, combinando estos con cámaras perimetrales en torno a las pilastras, a los muros, e incluso para la instalación de los sistemas de climatización

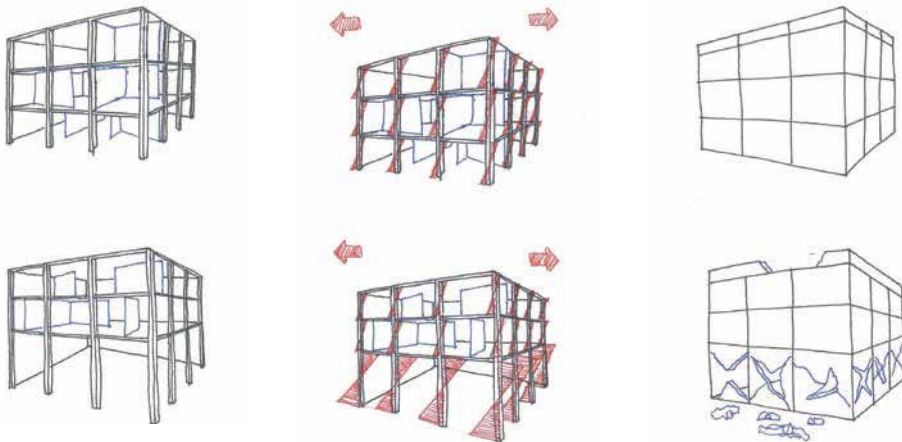
Figuras 4.11 y 4.12: Plantas iguales y compartimentadas (arriba) y planta baja diáfana y de mayor altura (debajo). Los esfuerzos frente al sismo son similares en el primer caso, mientras que son desproporcionados en la planta baja en el segundo, dando lugar a grietas en aspa en cerramientos y caída de antepechos de terrazas (ver fotos siguiente. página).

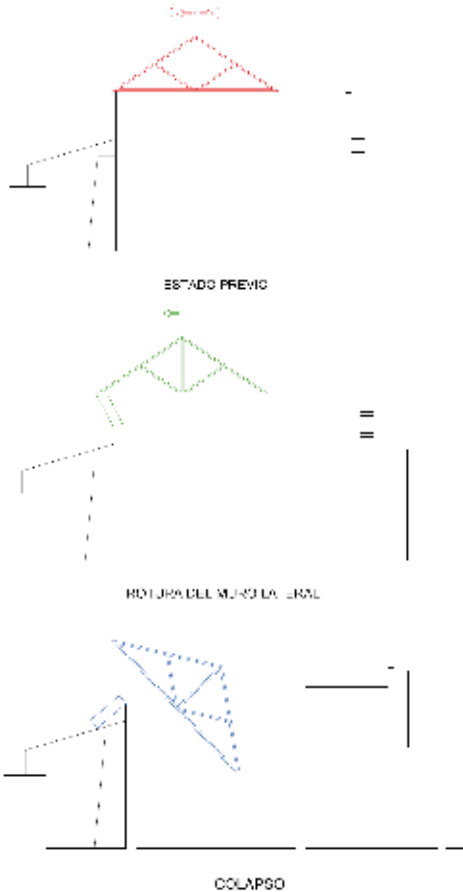
Figuras 4.15, 4.16 y 4.17: Hipótesis de colapso de la estructura de cerchas de cubierta de la Iglesia del Convento de las RRMM Clarisas, partiendo el muro de apoyo de estas en el lado más débil y donde no tiene impedidos los grados de libertad de movimiento. A la derecha, fotografías de dicho colapso.

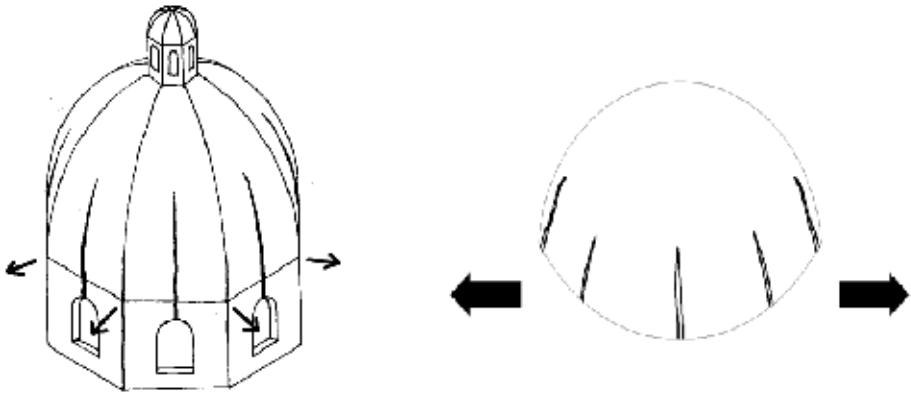
Figuras 4.74 y 4.75<sup>40</sup>: Esquemas de formación de grietas.

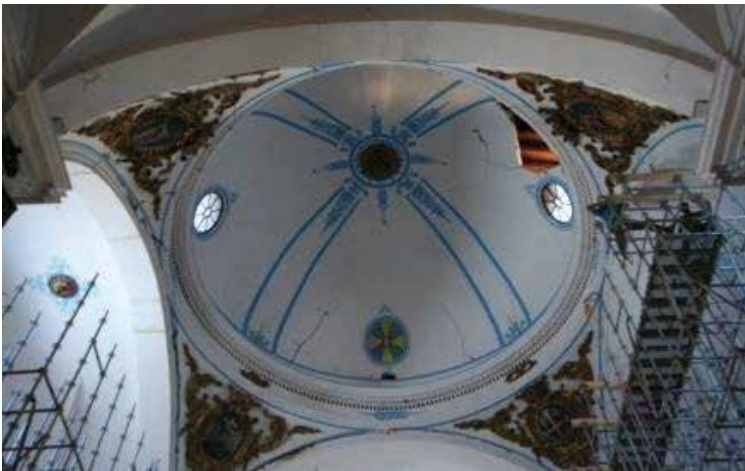
Figura 4.76<sup>41</sup>: Imagen de la iglesia de San Francisco con grietas verticales.

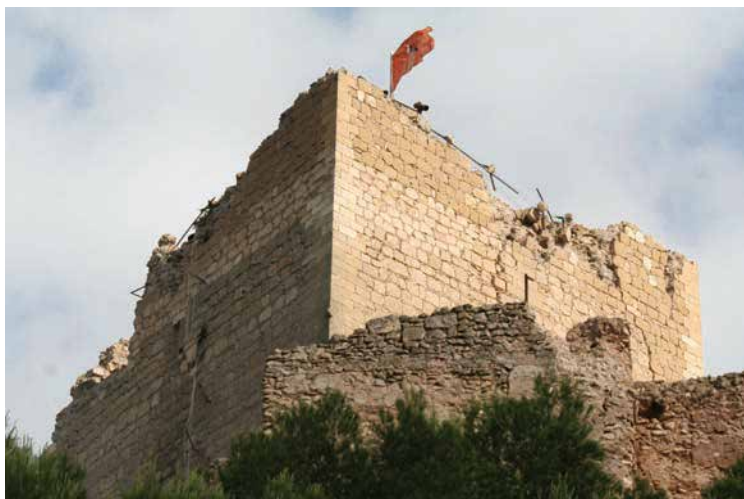
Figura 4.124: Desplome de almenas y rotura de cubierta en la Torre del Espolón.

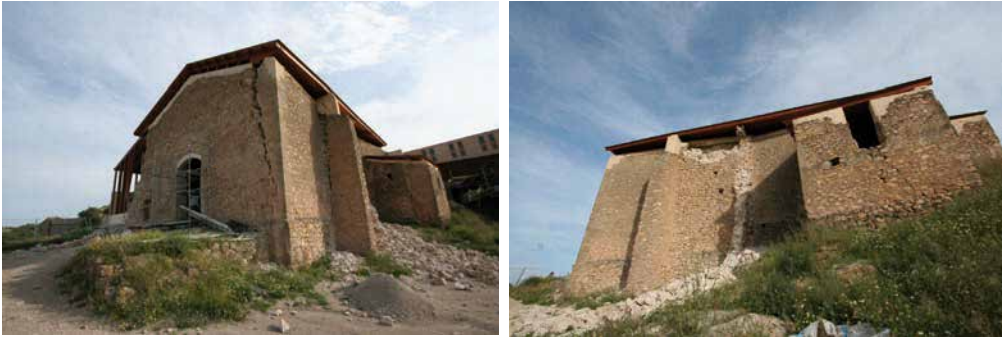
Figuras 4.127 y 4.128: Ermita de San Clemente. Desplome de muro NO, fractura de esquina N y desplome de contrafuerte.

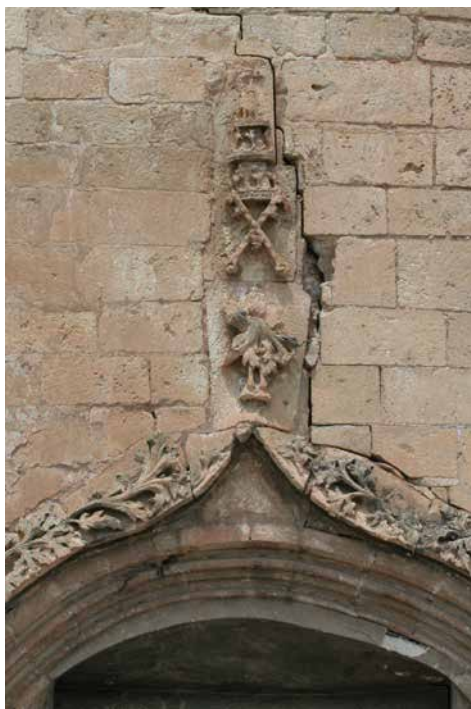
Figura 4.132. Vuelco de la hoja exterior del muro en sillería.

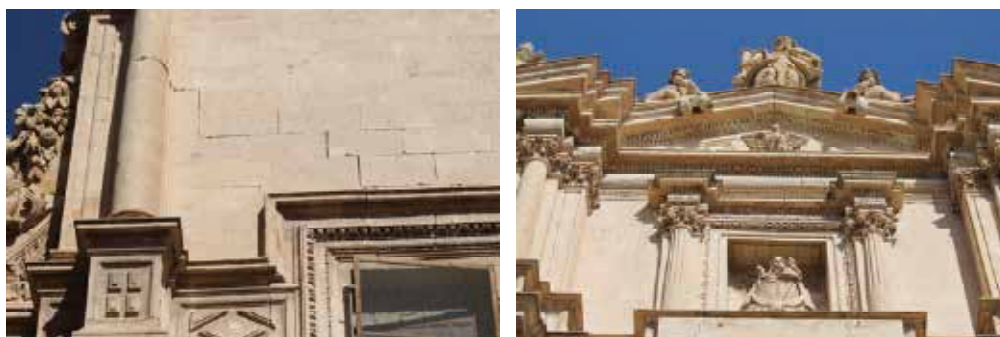
Figuras 4.142 y 4.143. Colegiata de San Patricio. Grietas en muros de sillería de la fachada principal.

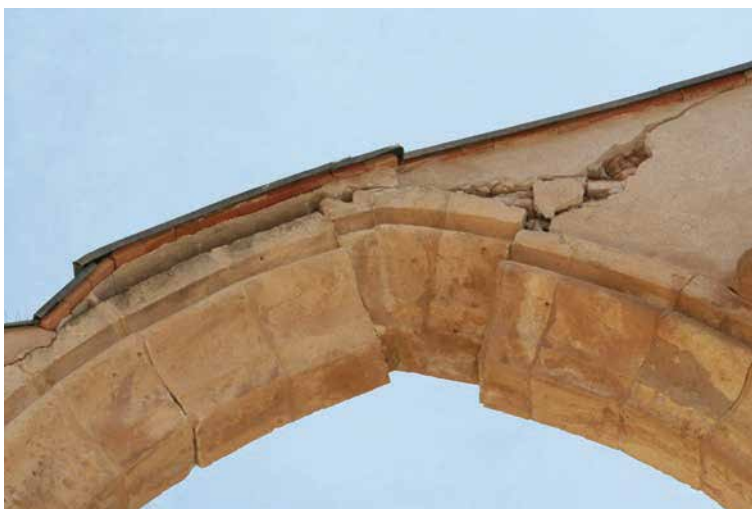
Figura 4.150. Iglesia de Santa María. Desplazamiento de la dovela de la clave del arco de la nave lateral.

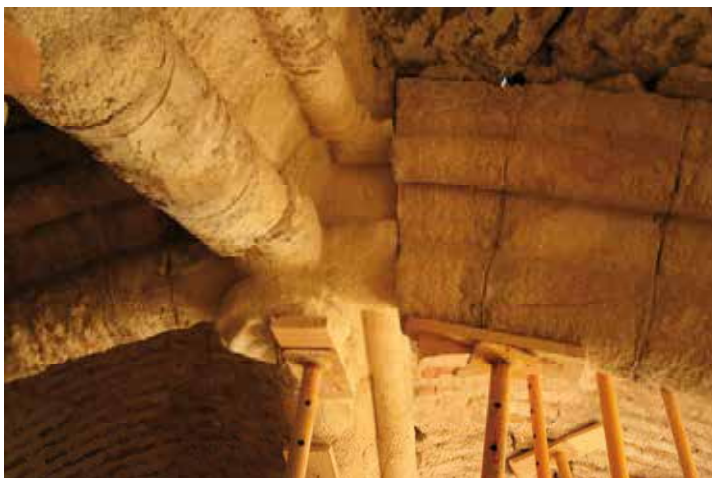
Figura 4.152. Torre del Espolón. Descenso del nervio en bóveda de crucería.

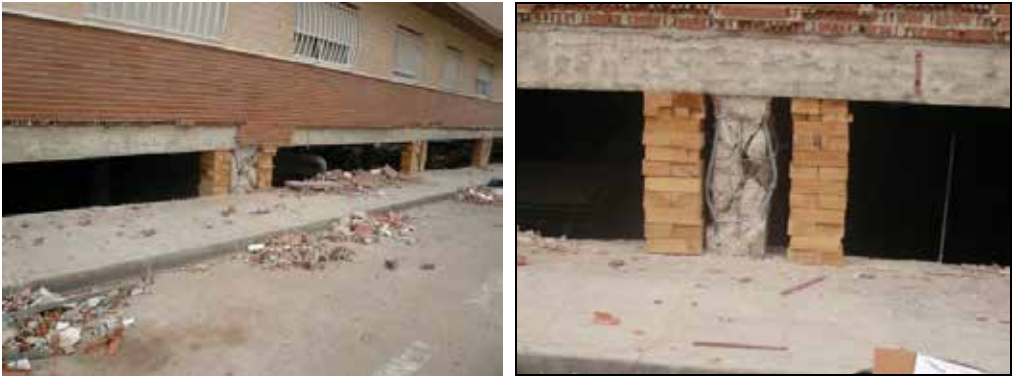
Figura 5.2. Pilares cortos agotados.

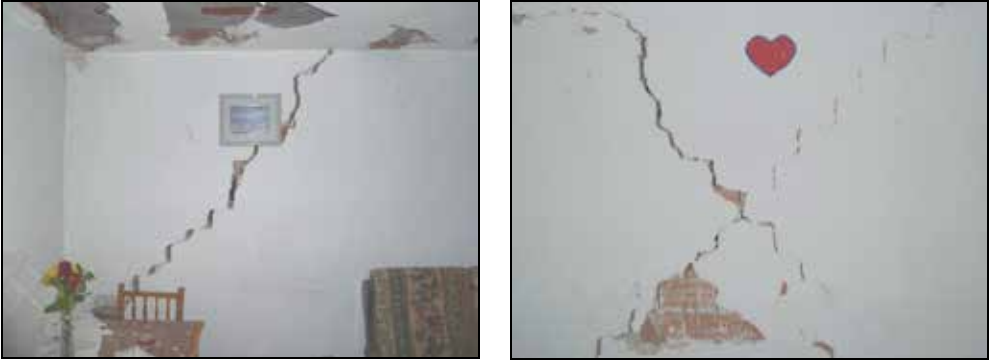
Figura 5.4. Daños en tabiquerías de viviendas.

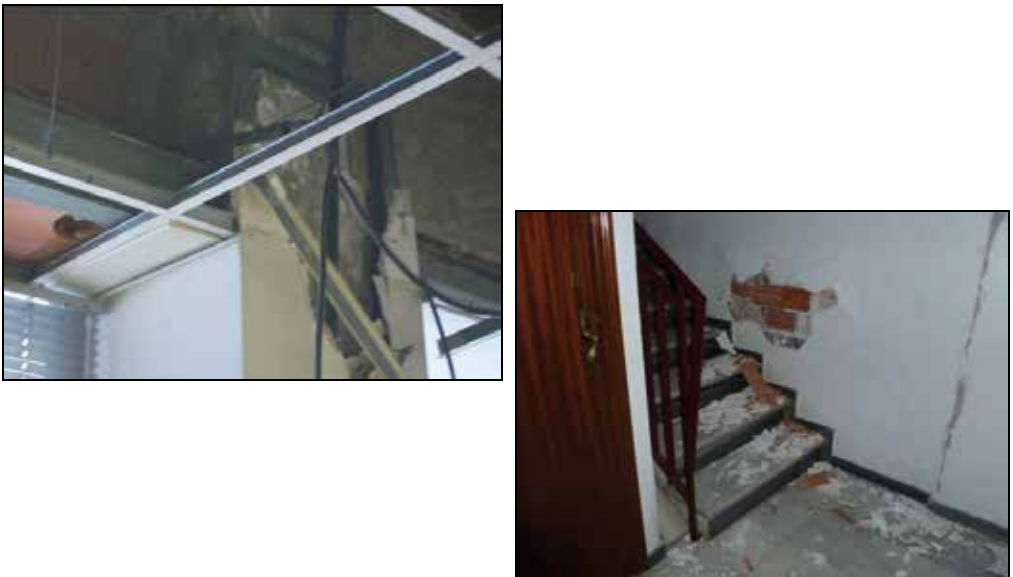
Figura 5.5. Desperfectos en falsos techos y en revestimientos.

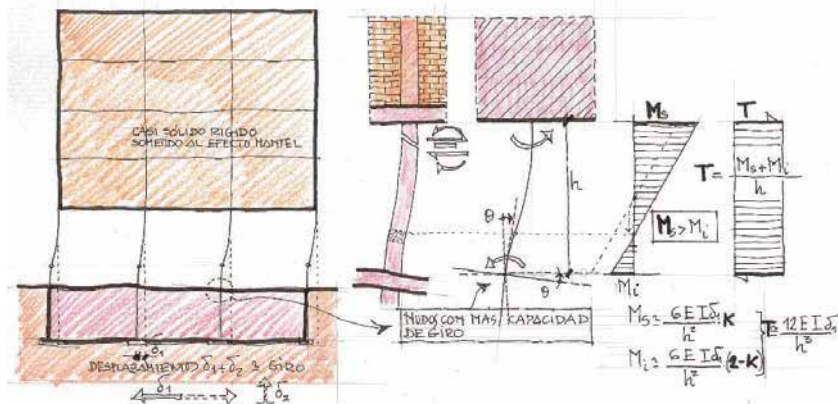
Figura 5.7. Esquema de uno de los comportamientos probables.

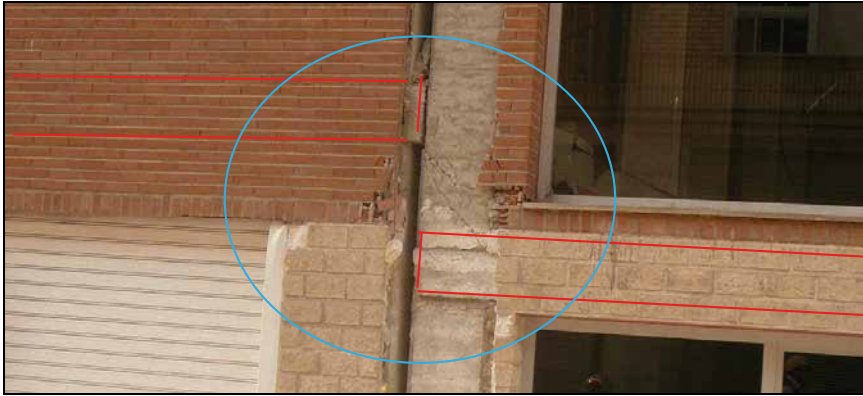
Figura A.1.2. Pilar dañado por golpeteo de forjados a distinto nivel

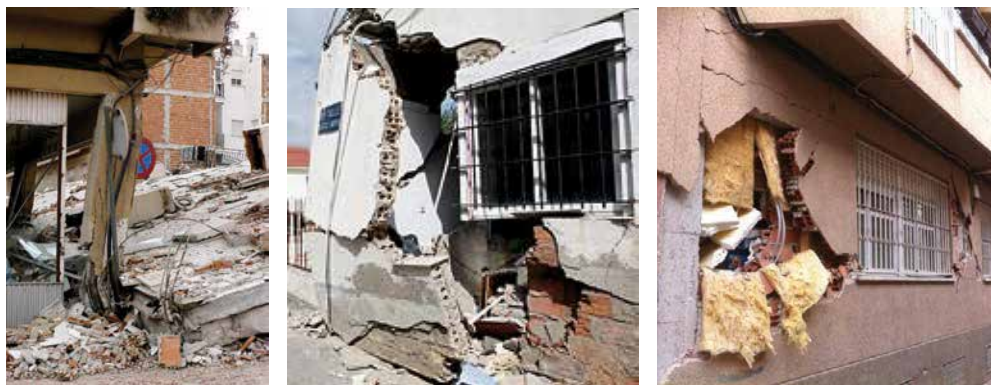
Figura 7.3. Daños por colapso de edificación vecina. 2. Daños en elementos estructurales y no estructurales de fachada. 3. Daños en elementos no estructurales en fachada.

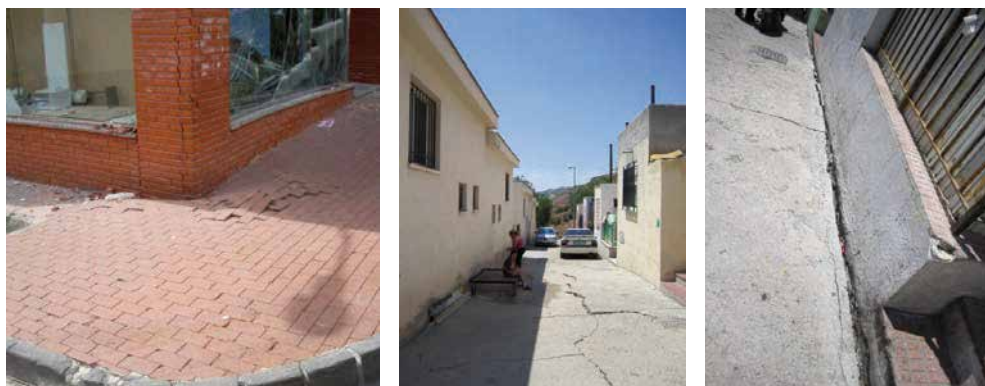
Figura 7.4. Ejemplos de fallos por hundimiento de la cimentación y/o anomalías del terreno.

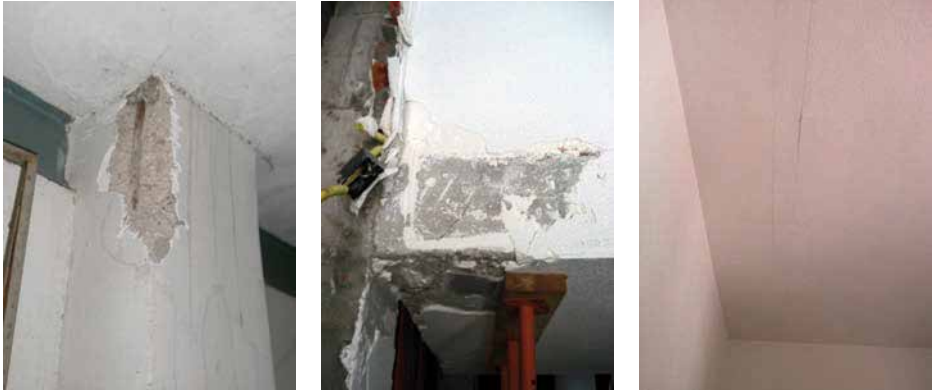
Figura 7.5. Ejemplos de daños en elementos estructurales interiores: 1. Daños en cabeza del pilar con desprendimiento del recubrimiento y deformación de sus armaduras. 2. Daño por cortante en viga. 3. Daños en viguetas por exceso de deformación del forjado.

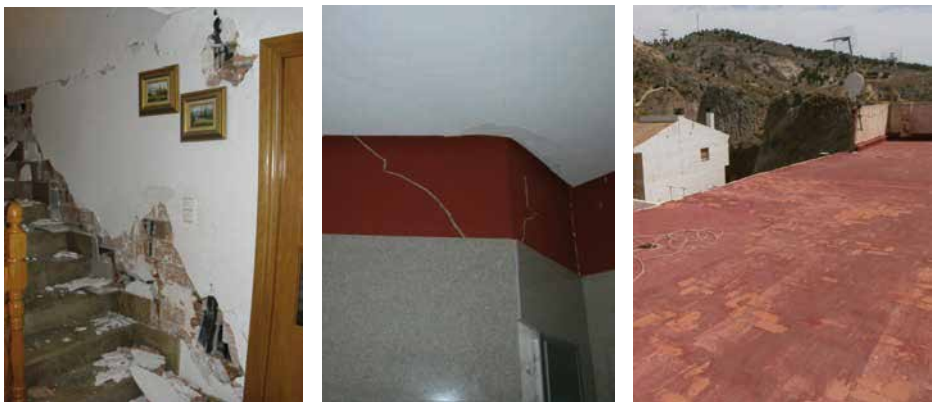
Figura 7.6. Ejemplos de daños en elementos comunes no estructurales interiores y de cubierta.

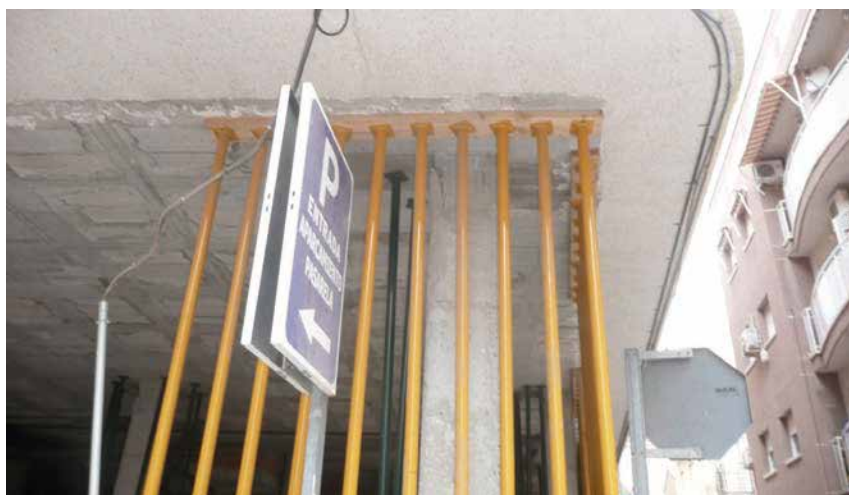
Figura 8.6. Diseño de apeo de pilar. Situado en la Calle Turbintos de Lorca.

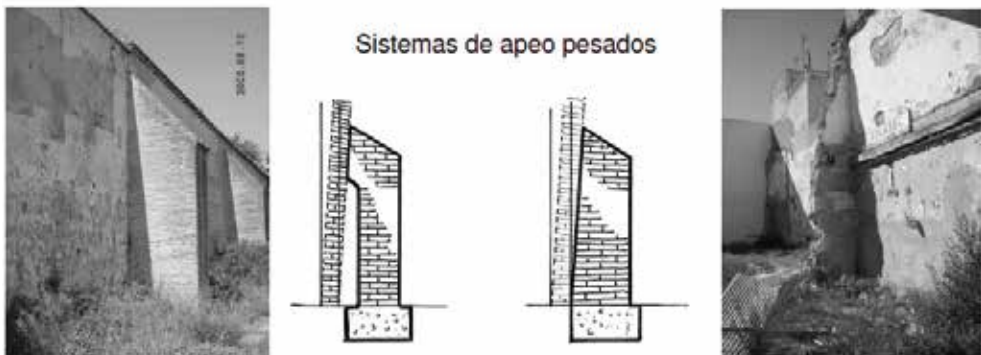
Figura 8.8. Sistemas de apeos pesados. Ricardo Huete Fuertes. Dr. Arquitecto

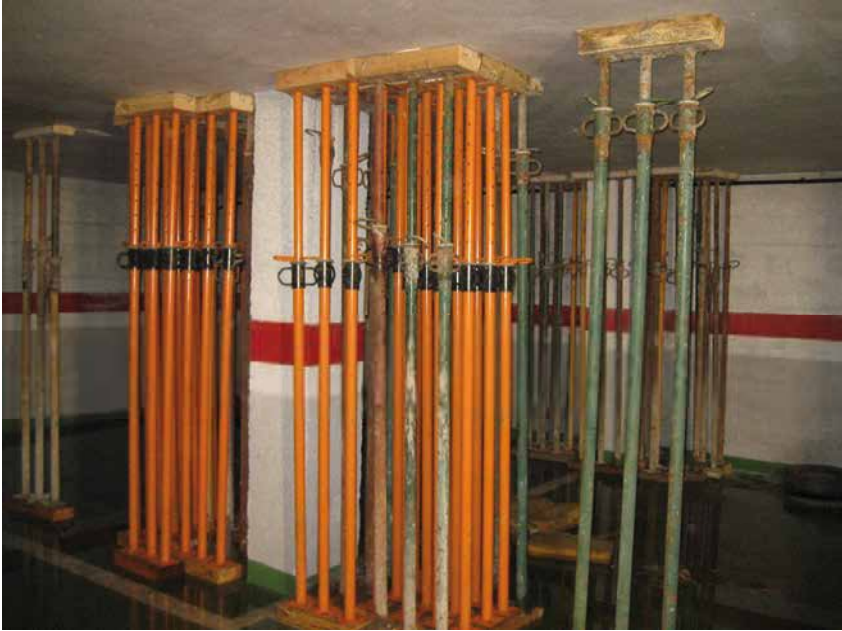
Figura 8.18. Apeo supletorio: Tornapuntas metálicos verticales con durmientes y sopandas de madera

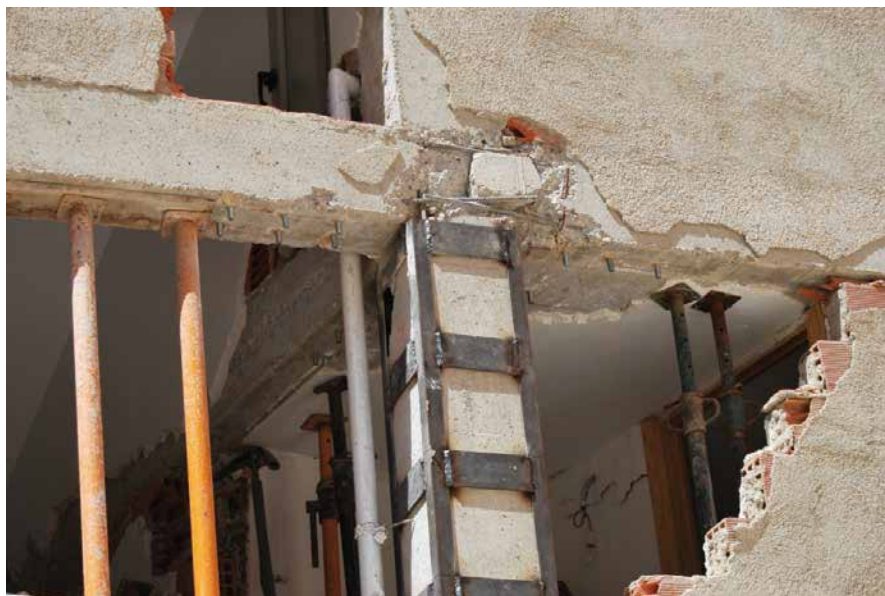
Figura 8.20. Apeo supletorio: Apeo de forjado y refuerzo definitivo del pilar.

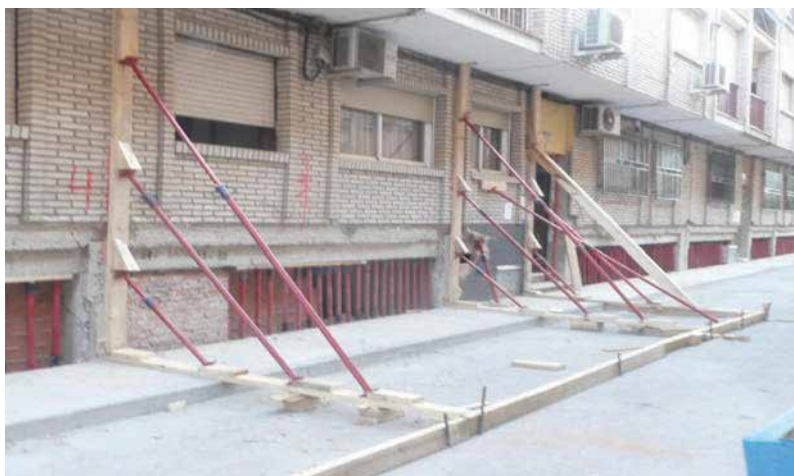
Figura 8.33. Apeo complementario de desplome de cerramiento planta baja coincidiendo con los pilares con la posibilidad de afectación de los mismos.

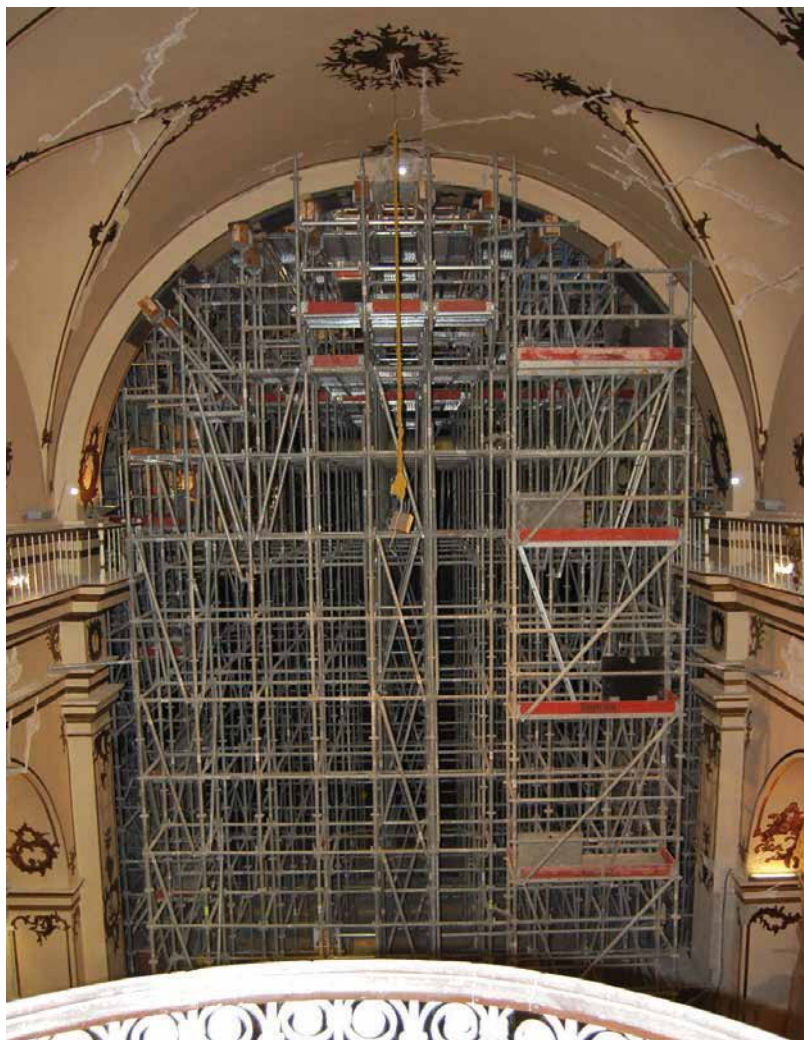
Figura 8.46. Daños en cúpula de la Capilla de Nuestra Señora del Rosario. Lorca. Encimbrado con madera, tubos, bridas y estructura modular de rosetas.

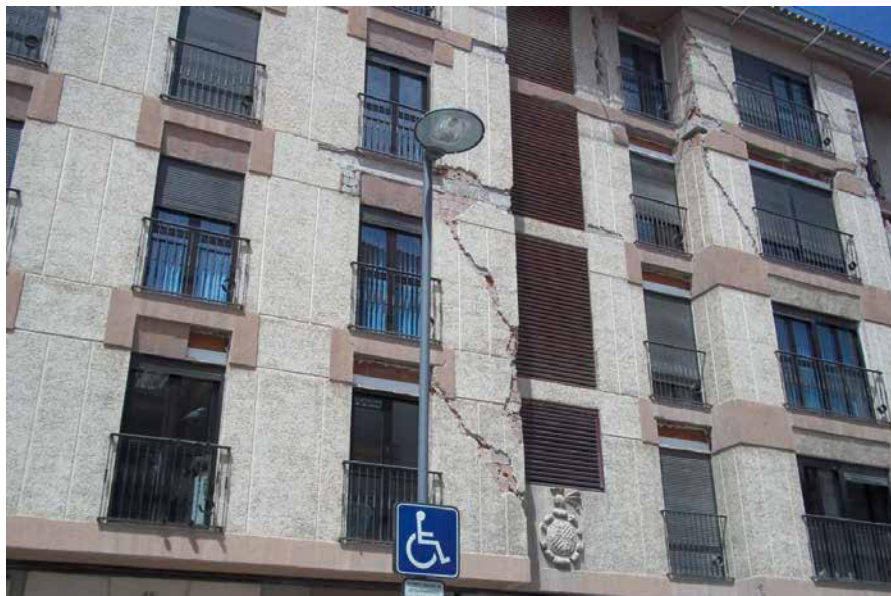
Figura 8.57 Fachada con graves lesiones en Lorca. Terremoto Mayo 2011.

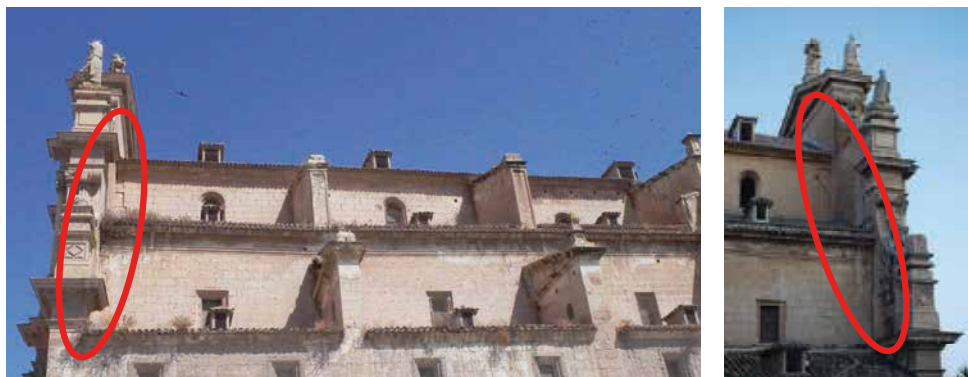
Figura 9.1. Grietas en la Ex Colegiata de San Patricio, en la unión de los muros laterales de las naves, con el imafron de la fachada principal. El análisis de las mismas, así como la documentación existente, demuestra que no fueron causadas por el terremoto de Mayo de 2.011, sino por uno/s anterior/es

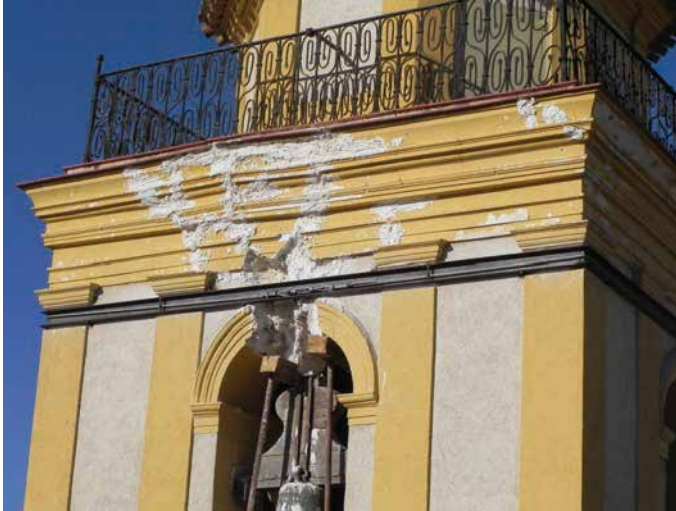
Figura 9.9. Detalle del perfil metálico coyuntural colocado en la torre de la Iglesia de San Cristóbal, alojando en su interior un cable de acero y un tensor, de forma que pueda calibrarse la abertura y tensión del mismo y evitar, por supuesto, que continúe la separación de las fábricas.

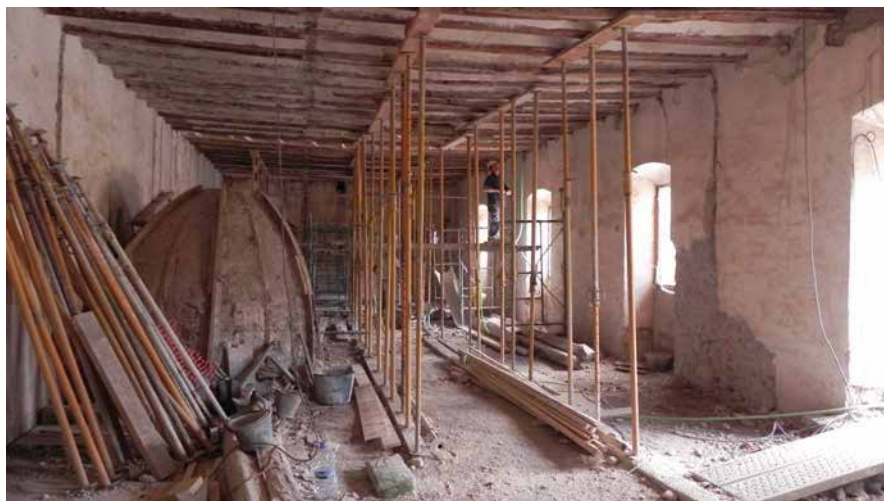
Figura 9.10. Primer aeo de los forjados de las estancias sobre la sacristía de la Iglesia de Nuestra Señora del Carmen

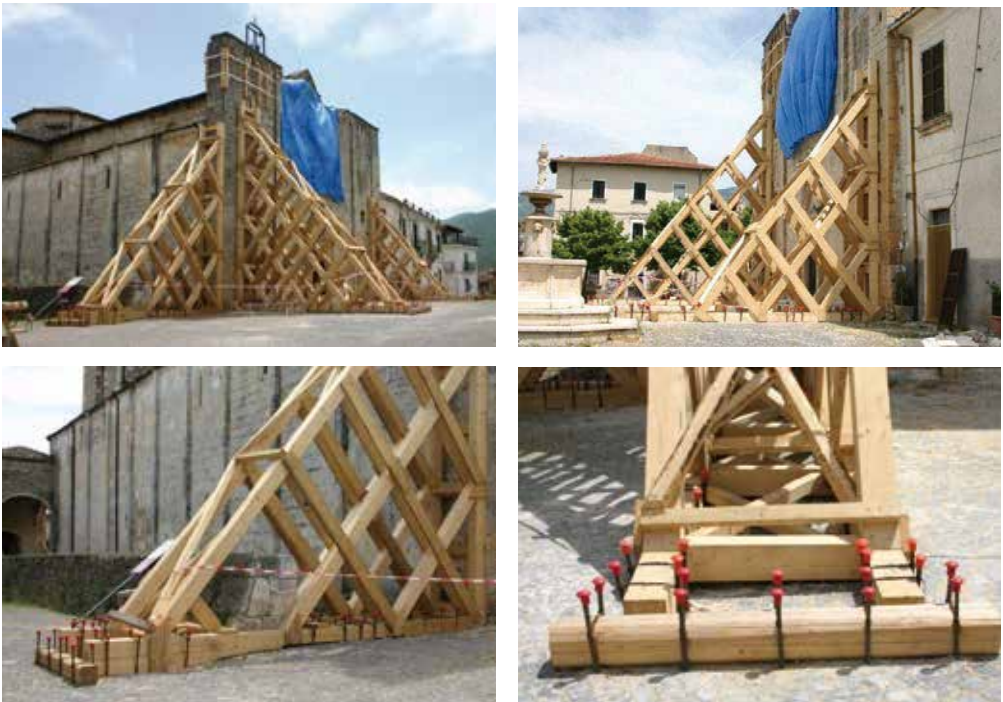
Figura 9.18. Apeos de estabilización de fachadas colocados en la Iglesia de San Eustaquio Forconese (Eusanio) en la localidad de L'Aquila, tras el terremoto de los Abruzos Italianos en Abril del año 2.009

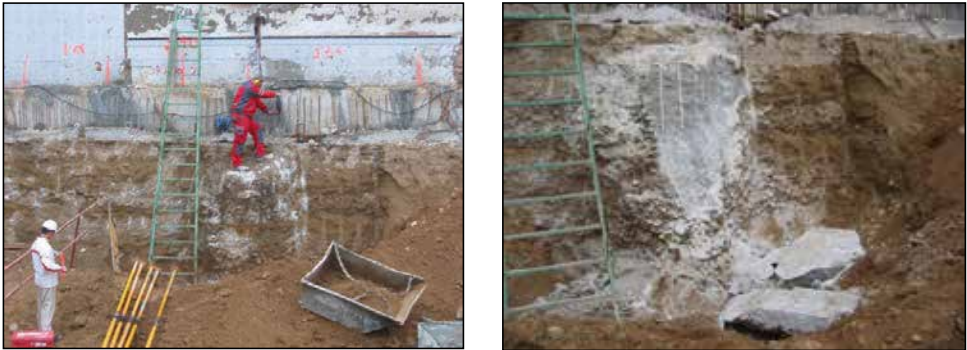
Figura 10.29. Rotura de Zapata hormigón con Morteros expansivos.
